Inventariserend Veldonderzoek

Opwaterfase

Mosselzaadinvanginstallaties

Periplus Archeomare rapport 09 A006B

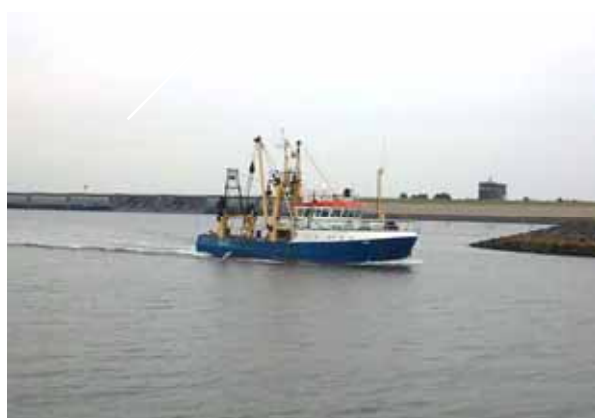
Afbeelding 2. Het meetvaartuig "Isis" voor de Haringvlietdam

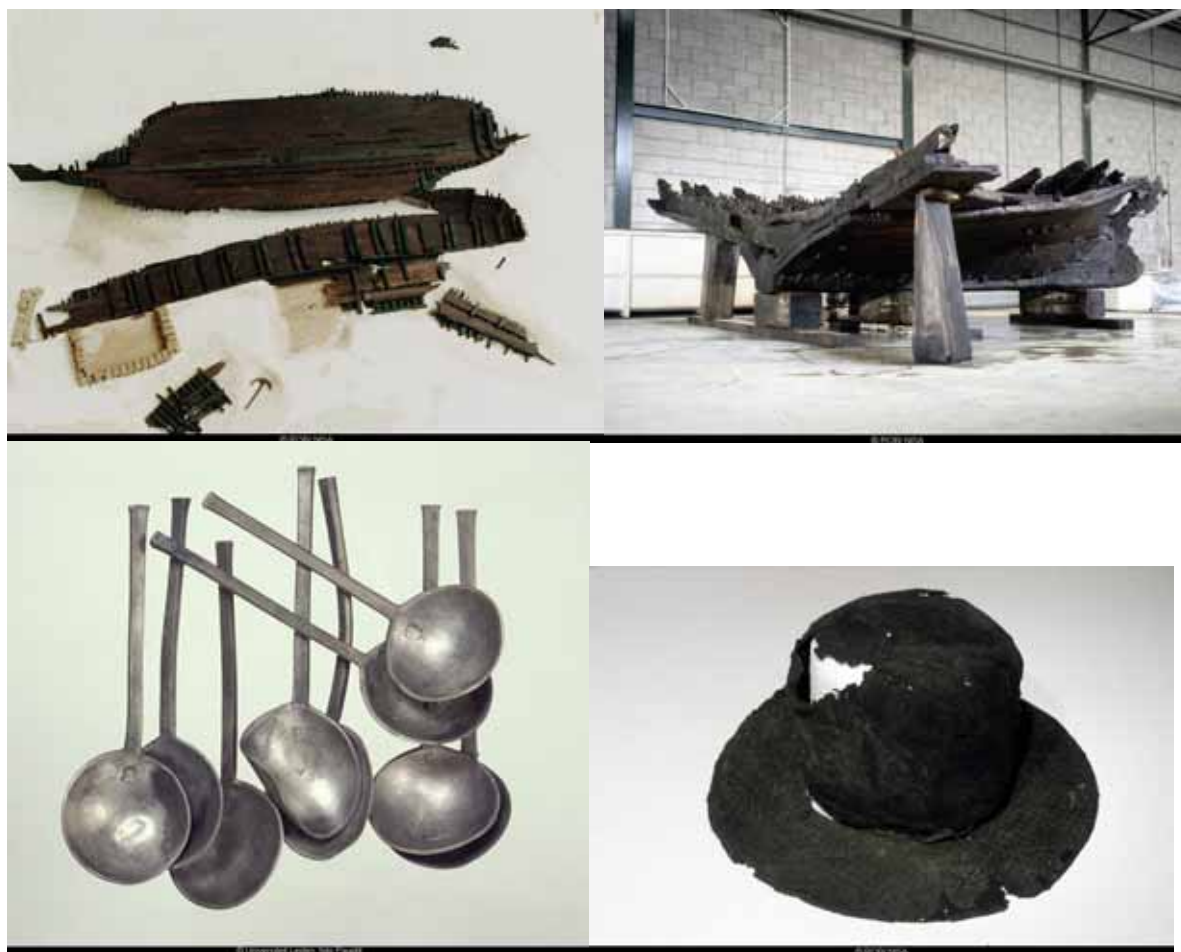
Ook buiten de buffers rond de plangebieden zijn wrakken en scheepvaartgerelateerde resten gevonden die als referentiekader zeker vermeldenswaardig zijn. Vindplaats Scheurak SOI (Archis-waarneming betreft een koopvaardijchip dat rond 1580 is gebouwd en kort na 1589 is vergaan. Een deel van het wrak is door het duikteam van het NISA geborgen. Het wrak, maar zeker ook de zeer uitgebreide en goed geconserveerde inventaris en lading van het schip, zijn van grote archeologische waarde. Ter illustratie zijn in afbeelding 14 een maquette van het wrak, het geborgen deel van het achterschip en enkele vondsten opgenomen.

Afbeelding 14. Maquette van vindplaats Scheurrak SO1 (linksboven), het geborgen deel van het achterschip (rechtsboven) en afkomstig uit het wrak: tinnen lepels (linksonder) en een vilten hoed (rechtsonder)

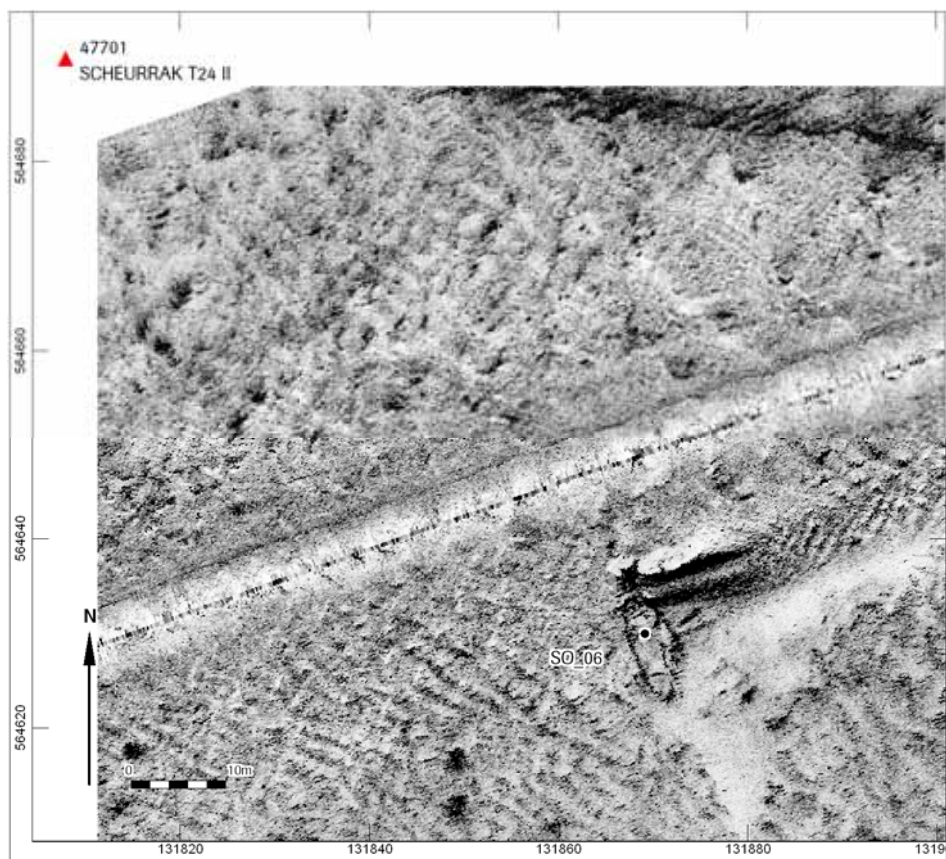
Afbeelding 15. De ligging van ARCHIS waarneming 47701 ten opzicht van sonarcontact nr. SO-06

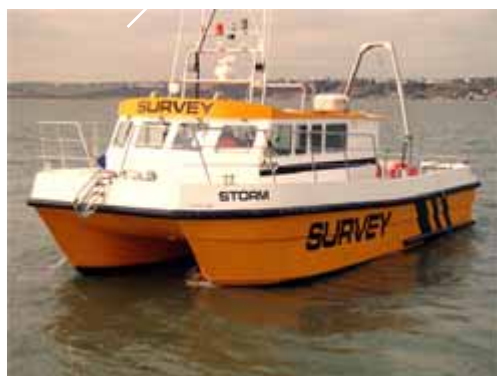
Afbeelding 39. Het meetvaartuig "Storm"

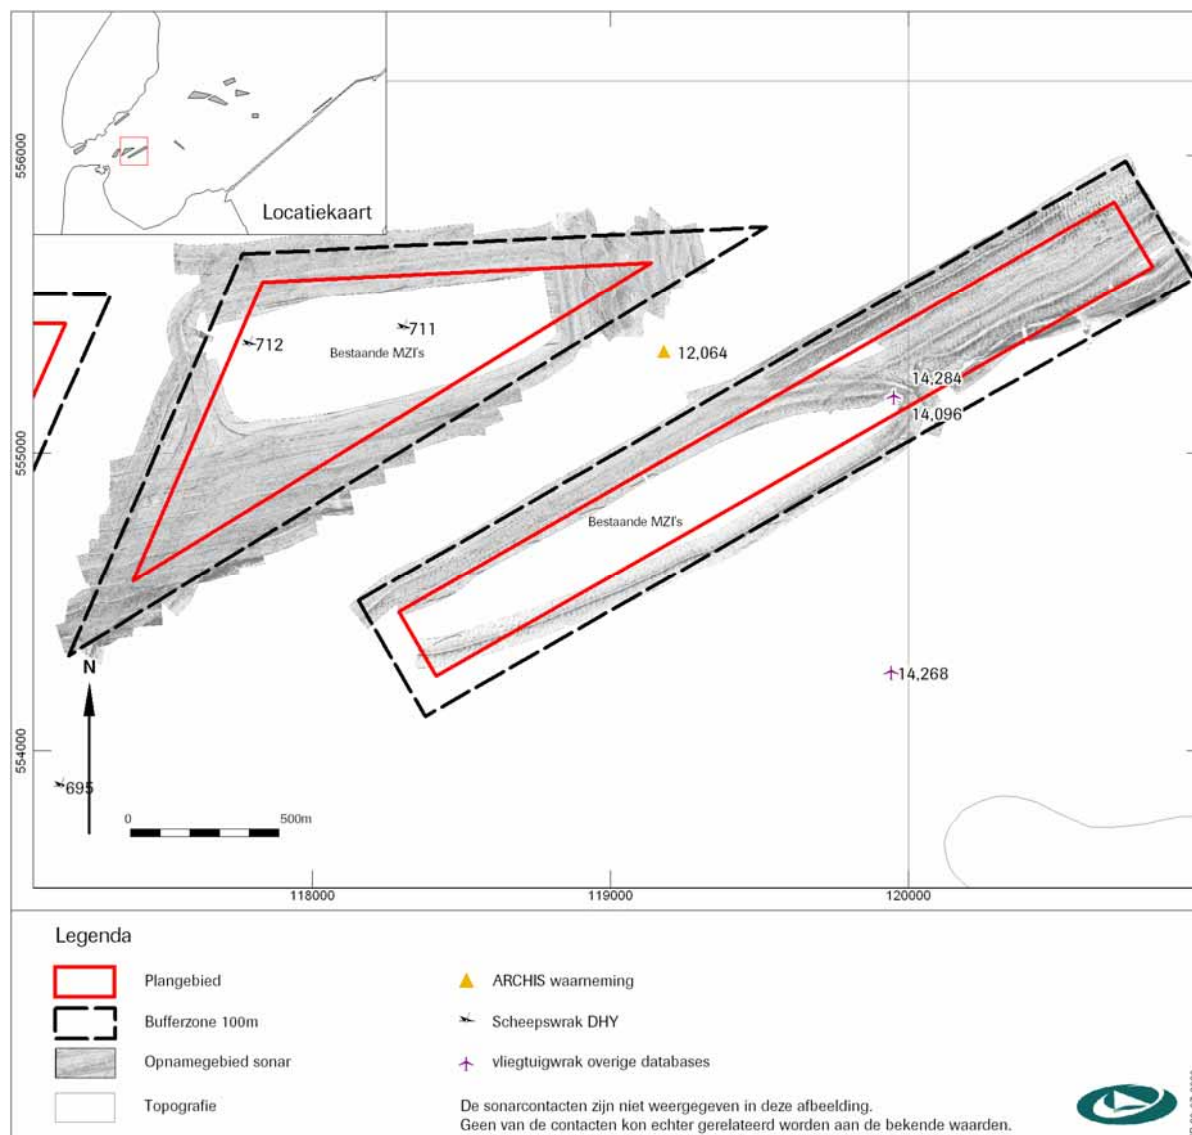
In plangebied Malzwin Driehoek bevinden zich twee wrakken. De wrakken zijn bekend in de database van DHY en liggen in een zone binnen het plangebied waar al MZI's zijn geplaatst. De vliegtuigwrakken betreffen een Duits Watervliegtuig en een Starfighter die respectievelijk in 1941 en 1978 zijn neergestort.

Overzicht van de bekende waarden (Dienst Hydrografie en twee vliegtuigwrakken) in de plangebieden Malzwin en Malzwin Driehoek.
