# Veranderingen in morfologie kwelderrand en kwelderdrainage op Oost-Ameland in relatie tot bodemdaling

Monitoring van kustafslag en vegetatie van de kwelderrand onder het Oerderduin en van het drainagesysteem van Neerlands Reid

A.T. Kuiters & R.M.A. Wegman

Wageningen Environmental Research

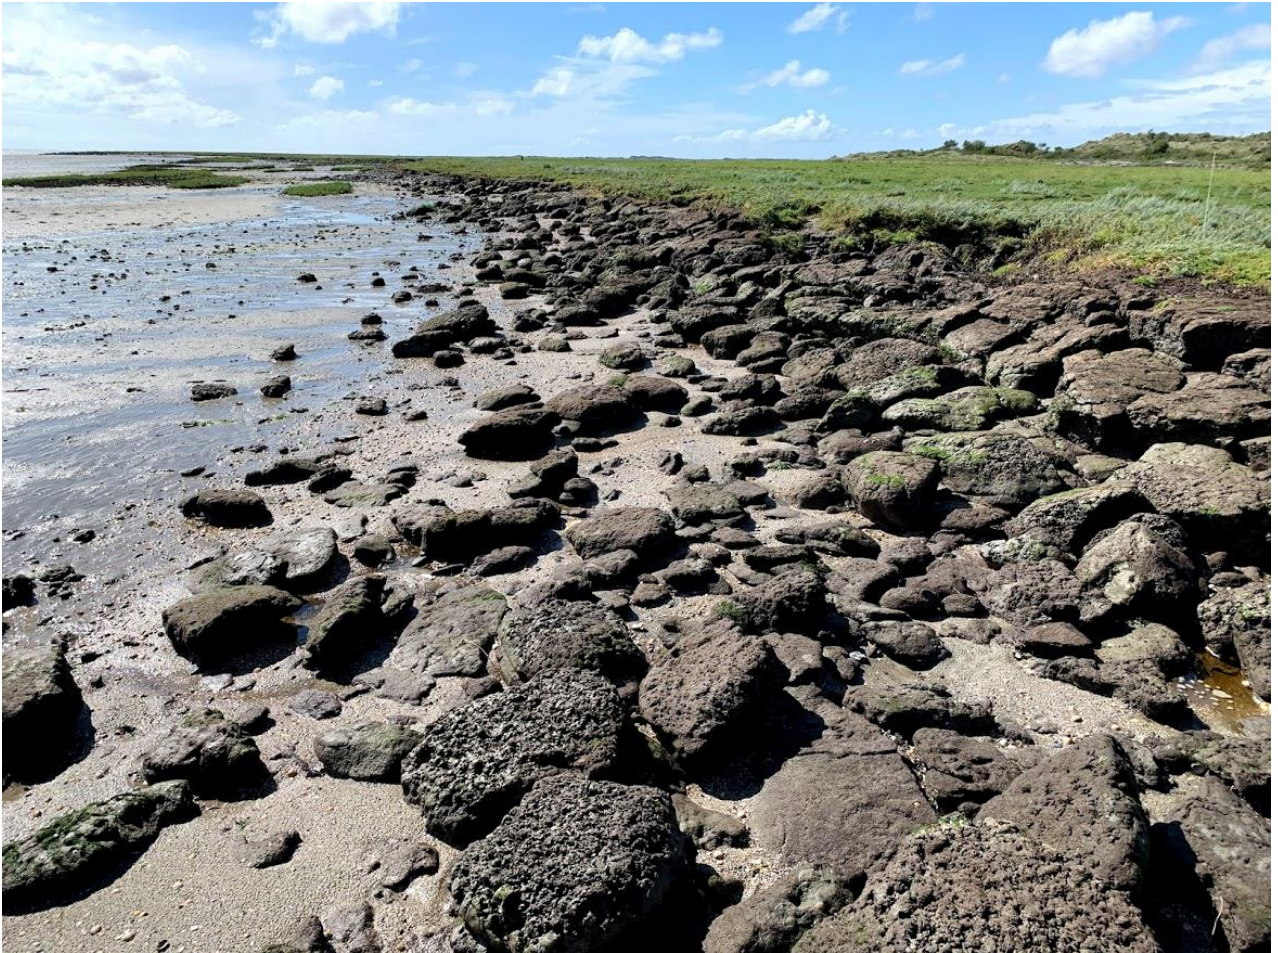
Foto omslag: Erosie van de kwelderrand onder het Oerderduin (foto: augustus 2020)

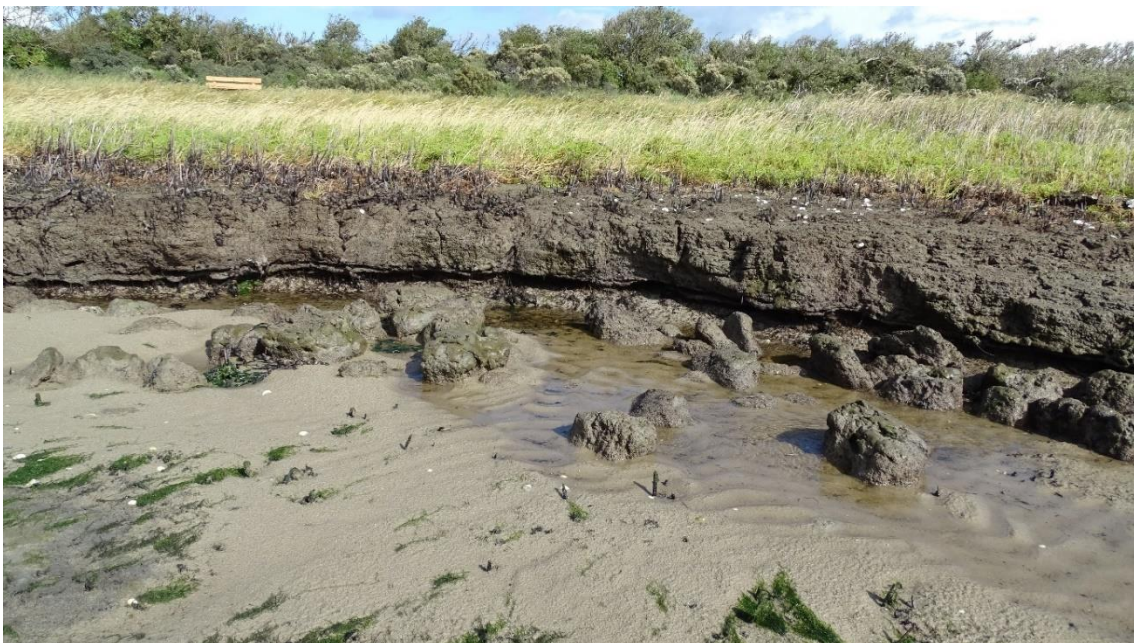
*Figuur 2. Steile kwelderrand onder het Oerd, ontstaan door afkalving (foto: augustus 2020).*

Kwelders slibben van nature op als gevolg van overstroming waarbij slib wordt afgezet. Vanaf een bepaalde hoogte ontstaat een steile kwelderrand in de vorm van een klifje dat gevoelig wordt voor afkalving (Fig. 2). Op deze manier wordt een kwelder aan de zeezijde op natuurlijke wijze geleidelijk opgerold. In geval sprake is van een duincomplex, zoals onder het Oerderduin, is er geen ruimte voor laterale uitbreiding en wordt de kwelder steeds smaller. Wanneer de omstandigheden voor kweldervorming gunstig worden dan groeit de kwelder weer richting de wadplaten. Stabiele kwelders bestaan niet en uiteindelijk bepalen natuurlijke morfologische processen de balans tussen opslibbing en afkalving (Van de Koppel et al. 2005).

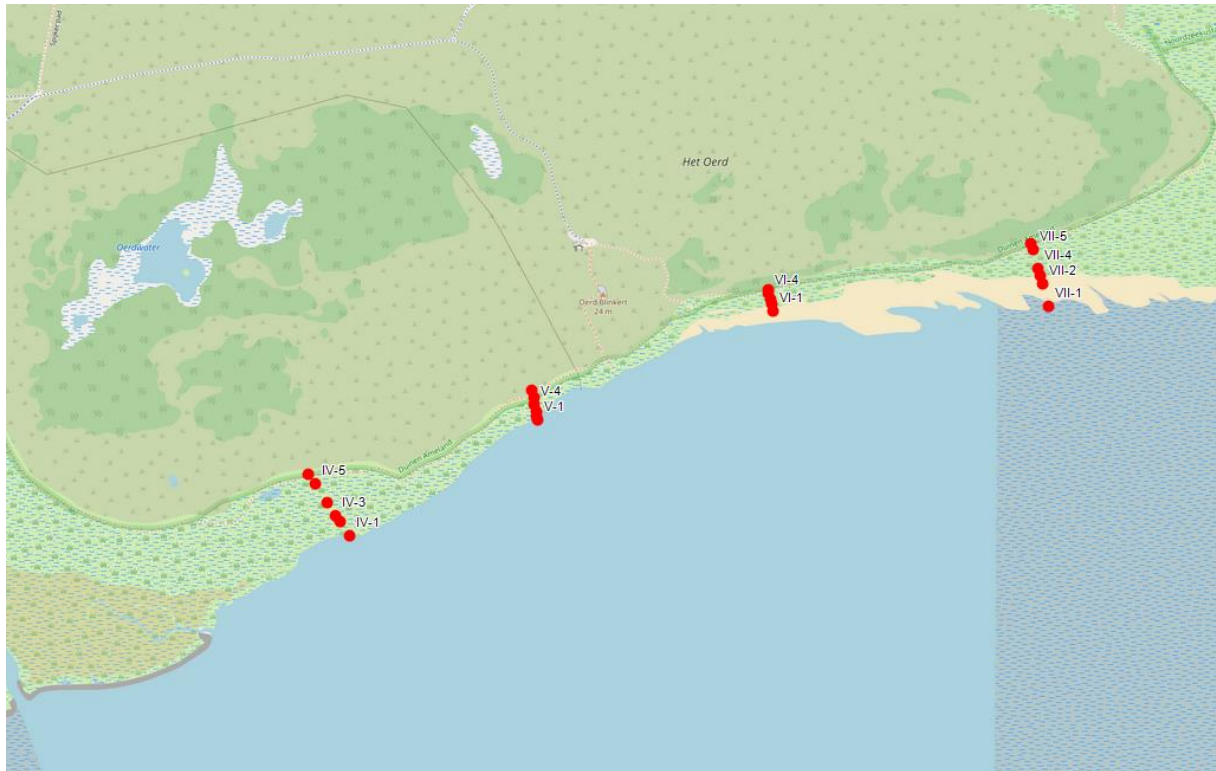
Figuur 3. Ligging van de 23 PQ's in vier transecten in de kwelderstrook onder het Oerd.

In de kuststrook liggen sinds 1986 een 23-tal permanente kwadraten langs een viertal raaien die loodrecht op de wadrand zijn gesitueerd (Fig. 3). Ze liggen in deelgebied 1 t/m 5. De vegetatie van de PQ's is eerder opgenomen in 1986, 1999, 2004 en 2010 en herhaald in 2020. De PQ's zijn gemarkeerd met piketten en in alle meetjaren is de z-coördinaat van alle PQ's opgemeten. In de eerste meetjaren gebeurde dat met waterpassing, in latere jaren met RTK-DGPS. Bij de vegetatieopnames is de 9-delige schaal van de 4<sup>e</sup> Bosstatistiek gebruikt. Verdere details zijn terug te lezen in Sanders & Slim (2000). Van alle PQ's zijn in 2020 ook opnieuw foto's gemaakt.

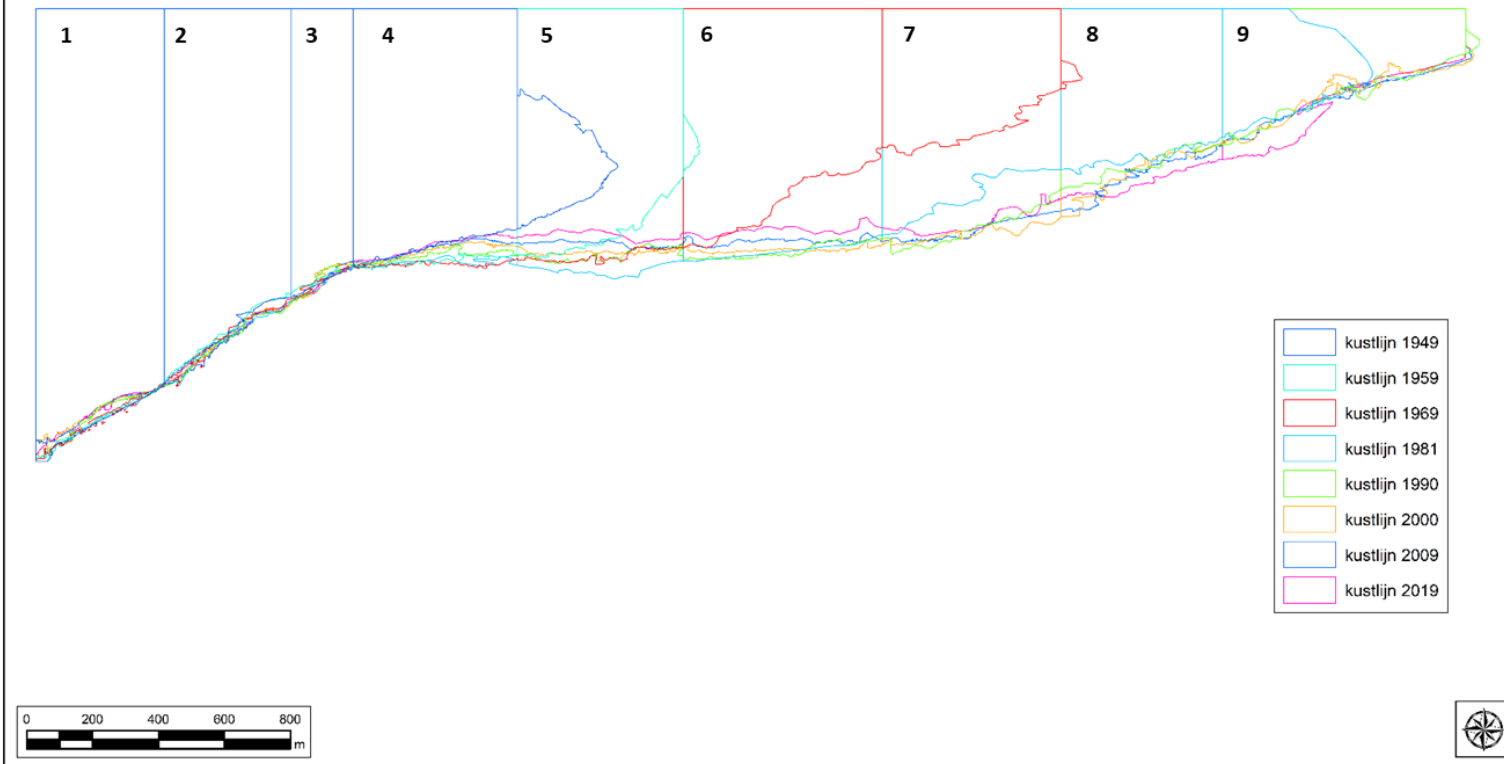
### Ameland kustlijn Het Oerd en De Hon 1949-2019

Figuur 4. Veranderingen van de kustlijn onder de Oerderduinen en De Hon in de periode 1949-2019 vastgesteld op basis van luchtfoto's. Bij de analyse is de kuststrook gesegmenteerd in 9 deelgebieden. De belijning aan de bovenzijde is een denkbeeldige lijn ten opzichte waarvan de afstand tot de wadrand is bepaald. Daardoor kan het

oppervlak per deelgebied tussen de meetjaren onderling worden vergeleken en op basis daarvan de gemiddelde afstand tot de wadrand. Voor de ligging van de deelgebieden ten opzichte van de oostelijke eilandpunt wordt verwezen naar de kustlijnkaarten en luchtfoto's in Bijlage 1.

De resultaten van de veranderingen in de kustlijn per deelgebied staan in Figuur 4 en 5 en Tabel 1. Voor de kustlijnkaarten wordt verwezen naar Bijlage 1.

Tussen 1949 en 1981 vond in alle deelgebieden netto aanwas plaats. Dit is ook ongeveer de periode dat de eilandstaart zich sterk oostwaarts uitbreidde (rode lijn in de deelfiguren). Vooral tussen 1959 en 1981 groeide de eilandstaart snel, met gemiddeld ruim 90 m per jaar. De veranderingen in deelgebied 1 lijken nog redelijk autonoom, maar vanaf deelgebied 2 lijkt er een sterke correlatie met de groei van de eilandstaart, waarbij hoe verder oostwaarts hoe groter de aanwas (deelgebied 2 t/m 6). Tussen 1981 en 1986 vond een omslag plaats en veranderde in vrijwel alle deelgebieden (met uitzondering van deelgebied 7) een netto aanwas van de kustlijn in een netto afslag. Deze bedroeg in die periode soms zo'n 5-8 m per jaar (deelgebieden 4, 5, 6). Vanaf omstreeks 1990 kromp de eilandstaart weer heel geleidelijk met in totaal ruim 40 m in de periode 1990-2019 (1,45 m per jaar). In deze min of meer stabiele periode (1990-2019), waarin de vorm van het eiland weinig veranderde, vond zowel geringe afslag (deelgebied 1, 4, 5, 6 en 7) als geringe aanwas (deelgebied 3, 8 en 9) plaats (Fig. 6).

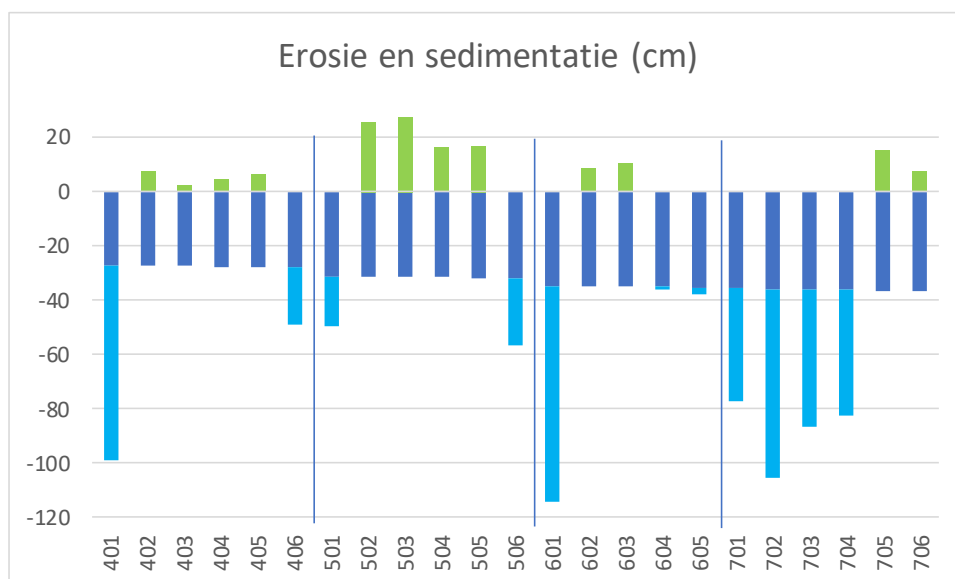
Figuur 7. Sedimentatie (groen), erosie (lichtblauw) en diepe daling (donkerblauw) van de PQ's langs de vier transecten in de periode 1986-2020. Erosie of sedimentatie zijn berekend uit het verschil tussen diepe daling (bodemdalingsmodel) en de actuele hoogte.

Uit metingen van de z-coördinaat van de PQ's komt naar voren dat alle PQ's in de kwelderstrook in de periode 1986-2020 zijn gedaald (Fig. 7). Afhankelijk van de locatie van de PQ's bedraagt deze daling 4 tot 114 cm. Daarvoor zijn verschillende processen verantwoordelijk, t.w. kustafslag, erosie, opslibbing en bodemdaling:

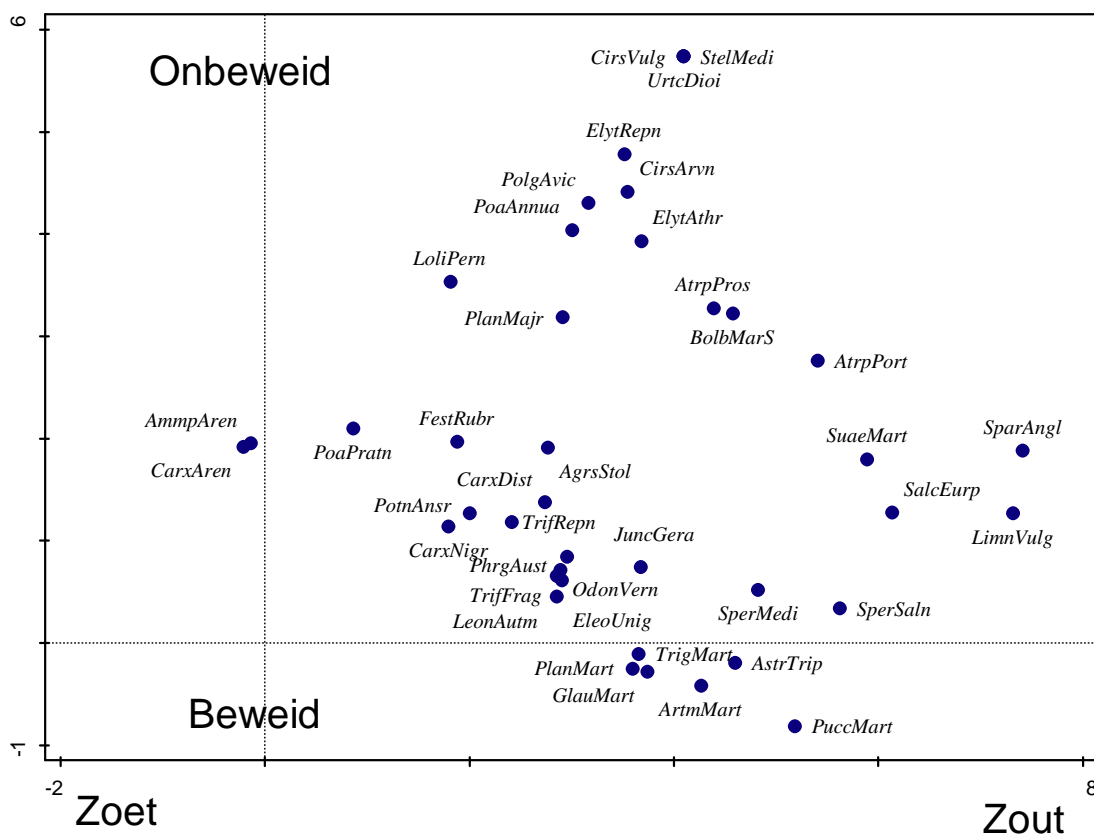
Figuur 8. Soortenplot van de multivariate analyse van alle vegetatieopnamen van 2010 en 2020. Voor de leesbaarheid zijn alleen de 40 belangrijkste soorten afgebeeld.

Het soortenplot van de multivariate analyse (CANOCO) wordt weergegeven in Fig. 8. De 1e as (horizontaal) vertegenwoordigt een gradiënt van droog en zoet (links) naar nat en zout (rechts). Ook is een beweidingsgradiënt zichtbaar, van boven en rechtsmidden (onbeweid), naar linksmidden en onder (beweid). Bij onbeweid en dichtbij de duinvoet domineren hoog opgaande grassen en ruigtekruiden als Grote brandnetel (*Urtica dioica*), Akkerdistel (*Cirsium arvensis*), Speerdistel (*Cirsium vulgare*), Kweek (*Elytrigia repens*), terwijl dichtbij de duinvoet op de begraasde delen Helm (*Ammophila arenaria*) en Zandzegge (*Carex arenaria*) domineren.

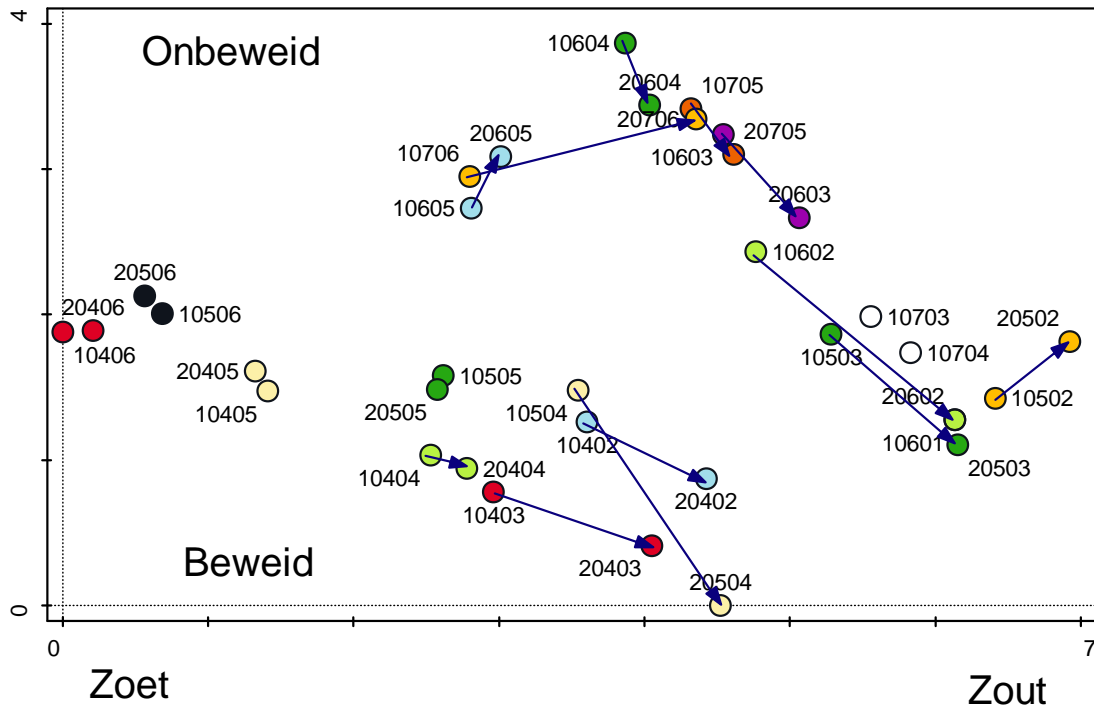
Figuur 9. DCA-diagram (CANOCO) van de PQ's van 2010 en 2020 op basis van de soortensamenstelling; PQ-codes beginnend met 10 of met 20 zijn van respectievelijk van 2010 en 2020. De kleuren zijn willekeurig gekozen om dezelfde PQ's makkelijk te herkennen.

De veranderingen tussen 2010 en 2020 zijn zichtbaar gemaakt in Figuur 9. De PQ's die dichtbij de duinvoet lagen zijn het meest stabiel, met een min of meer constante soortensamenstelling. Dit geldt vooral voor de beweidde PQ's (405, 406, 506). Bij de lager gelegen PQ's zien we vooral veranderingen naar meer zout en meer pioniervegetaties (linksonder).

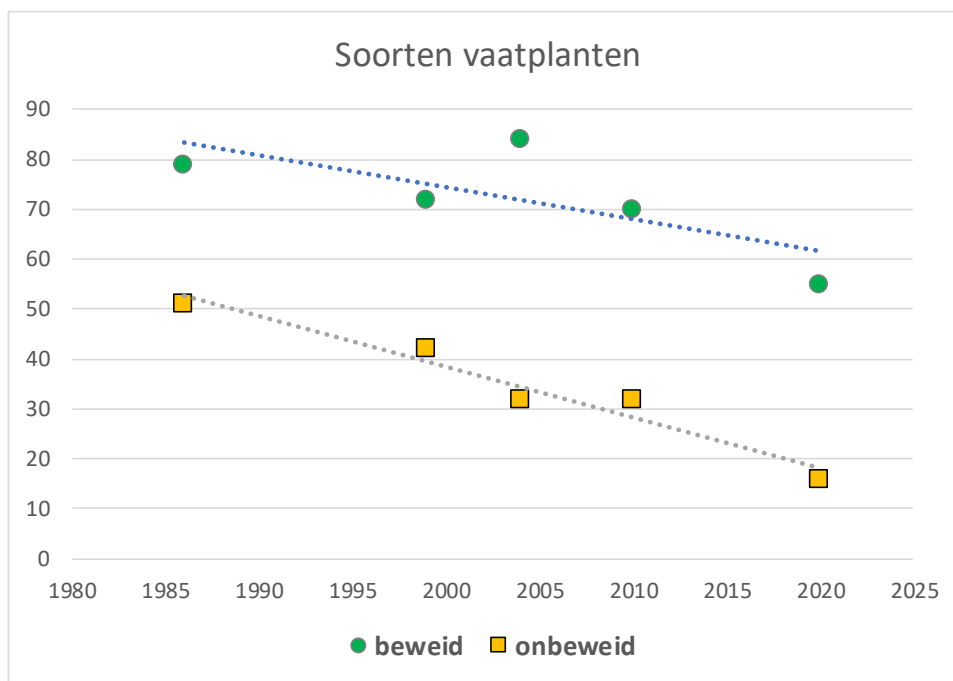
Figuur 10. Aantal soorten vaatplanten aangetroffen in de beweide en onbeweide PQ's in de kwelderstrook onder het Oerderduin in de periode 1986-2020.

Wat betreft de soortenaantallen kunnen we concluderen dat de hoogste aantallen steeds worden aangetroffen in het beweide deel van de kwelderstrook (Fig. 10). Om de trend duidelijk te laten zien zijn ook de data van 1986-2004 weergegeven. Na 2010 namen de aantallen af. In het onbeweide deel van de kwelderstrook was het aantal bij de start van het onderzoek in 1986 al significant lager en vertoont sindsdien ook een gestage afname in de tijd. Het betreft zowel soorten van droog duingrasland als van de kwelder die verdwijnen, zowel in de beweide als onbeweide delen. De soortenlijst van alle opnamejaren staat in Bijlage 2.

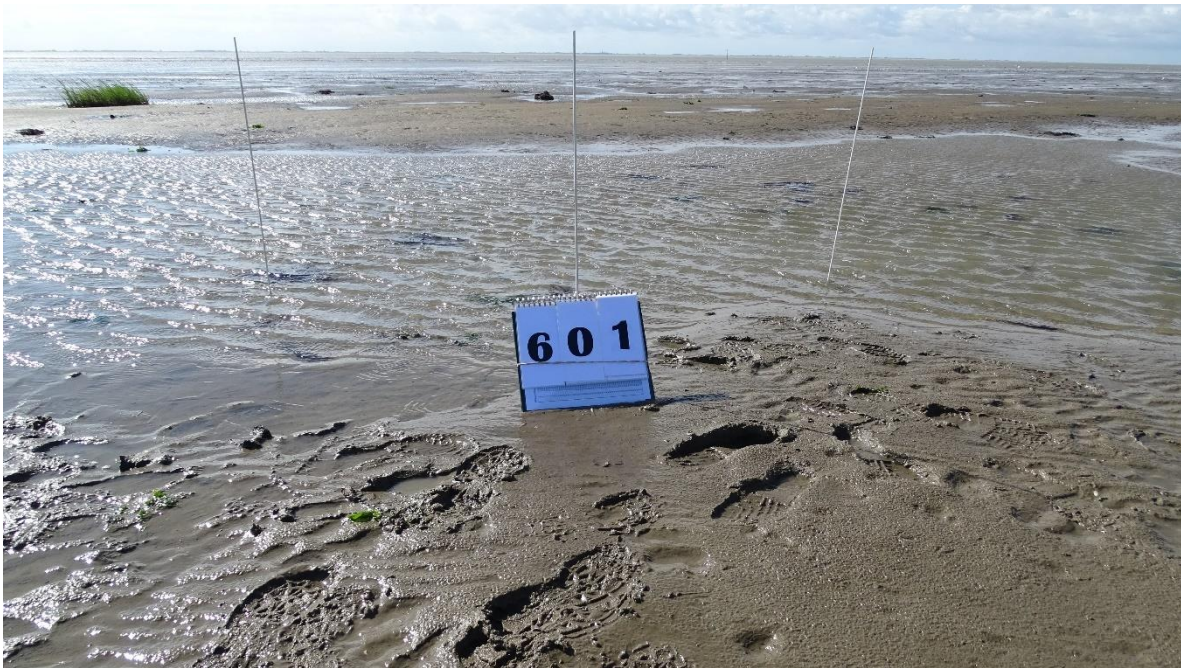
*Figuur 12. PQ601 die als gevolg van kustafslag is veranderd van kwelder naar wadplaat.*

- Door kustafslag is een deel van de PQ's op het wad terecht gekomen (Fig. 12). Zo lag bij de start van het onderzoek in 1986 slechts één PQ op het wad (PQ 501). In de jaren daarna nam dat toe van vier in de periode 1999-2004, naar vijf in 2010 tot zeven in 2020. Vooral bij transect 7 ligt een groot deel van de PQ's inmiddels op een (onbegroeide) wadplaat.

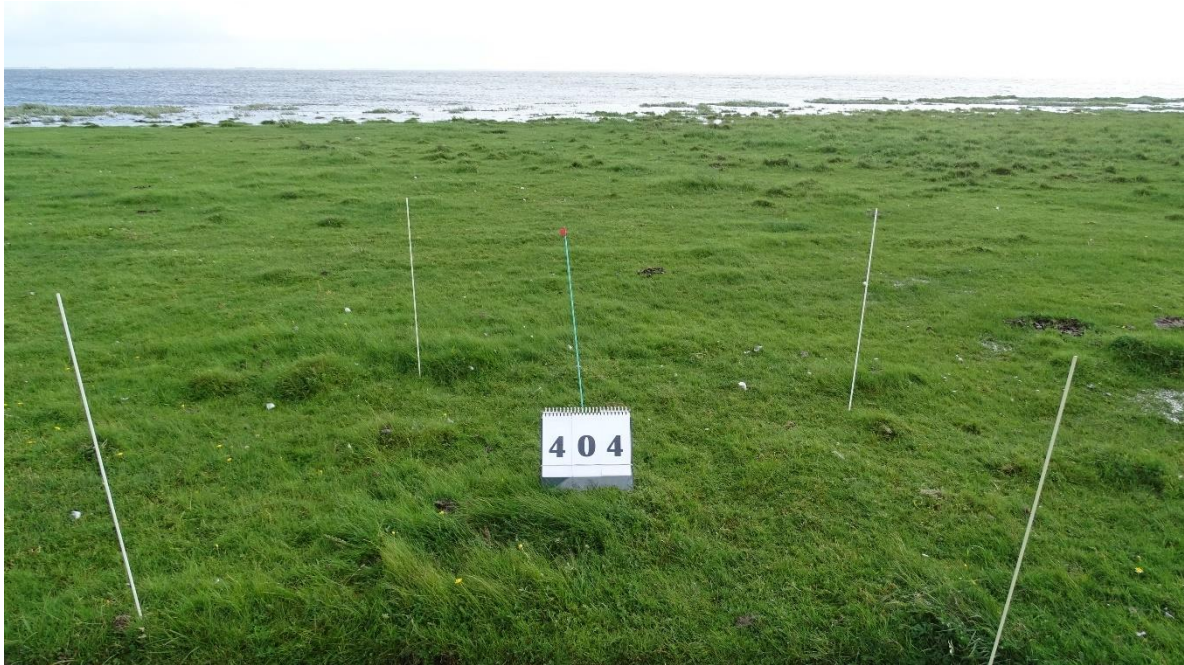
*Figuur 13. PQ404 in het beweide deel met een soortenrijke kweldervegetatie (16 soorten)*

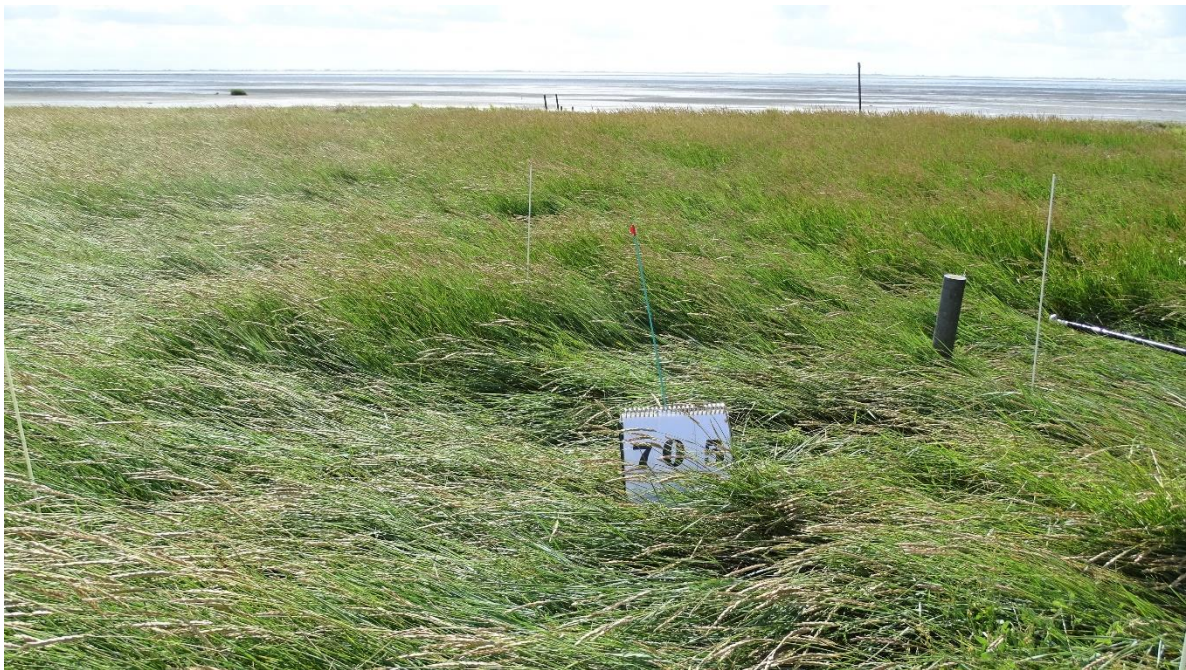
*Figuur 14. PQ705 op het onbeweide deel met een dominantie van Zeekweek (5 soorten).*

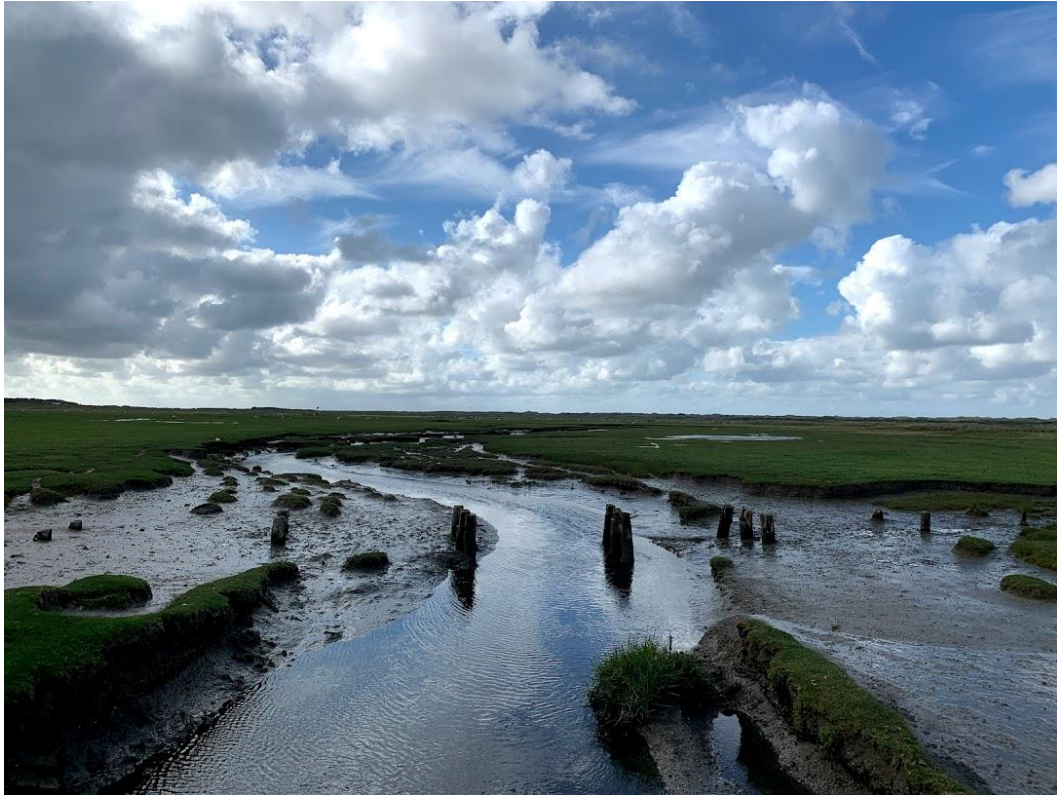
*Figuur 17. Zinkesloot vlakbij de plaats met de afdamming. Hier zijn nog restanten zichtbaar van een brug die hier ooit heeft gelegen (foto: augustus 2020).*

Na aanleg van de Kooioerdstuifdijk rond 1880-1890 is uit een strandvlakte met lage duintjes het Neerlands Reid ontstaan. Deze kwelder is vanaf begin 1900 in gebruik als weidegrond van boeren uit Buren (De Vennoot) (Fig. 15). Bij de kwelderrand is in 1998-1999 oeververdediging aangebracht met stortstenen tot even voorbij de Oerdsloot om verdere afkalving als gevolg van kliferosie tegen te gaan (Fig. 16). Deze rand is 8 m breed en 1800 m lang en is 5-15 m voor de wadrand aangelegd (Van Loon-Steensma & Slim 2013). De tussenliggende ruimte is sindsdien weer dichtgeslibd en begroeid geraakt met kweldervegetatie. De mondingen van de Oerdsloot en Zinkesloot zijn begin jaren '80 van de vorige eeuw deels afgedamd met stortstenen en betonplaten, maar die zijn eind jaren '90 weer verwijderd, zodat zeewater met sediment weer vrijelijk in en uit kon stromen (D. Molenaar pers. meded.). De Zinkesloot is halverwege grotendeels afgedamd om voor het vee vrijelijk passeerbaar te zijn. Doordat er een drietal drainagebuizen liggen kan deze kreek dit deel van de kwelder toch draineren, al biedt de dam wel enige weerstand bij de afwatering (Fig. 17).
